ORD.. N° 352

MAT.. Envía Informe

En respuesta al requerimiento de inspección para el mejoramiento de los diferentes accesos al sector Santa Sofía de Lo Cañas, denominado **"Comunidad Ecológica Santa Sofía de Lo Cañas"**, me permito informar a Ud. que conforme a la visita efectuada por el Inspector General de la Institución, Señor Vicente Montes Compan, pudo comprobar en terreno las dificultades que se presentan para el desplazamiento de nuestros vehículos ante posibles emergencias y que paso a detallar a continuación:

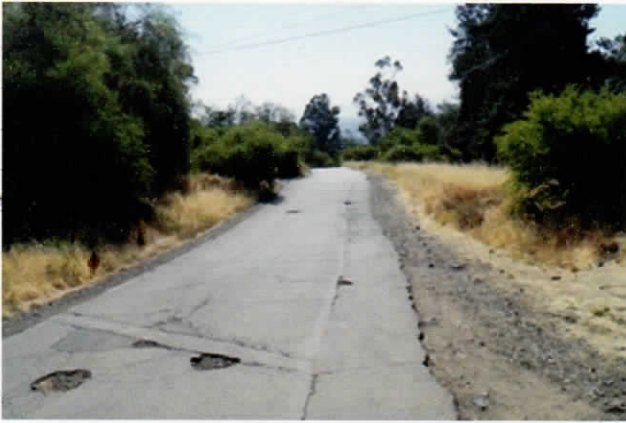
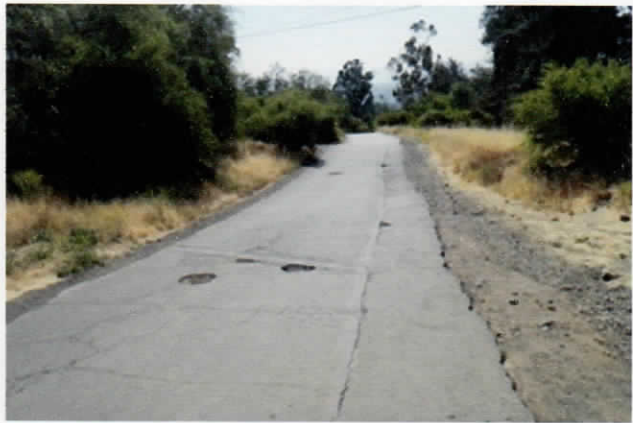
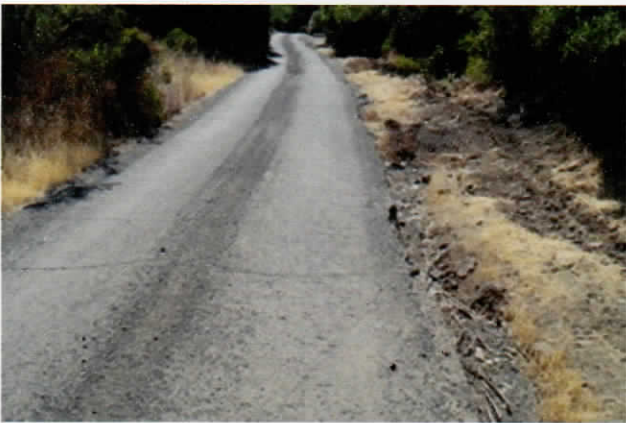
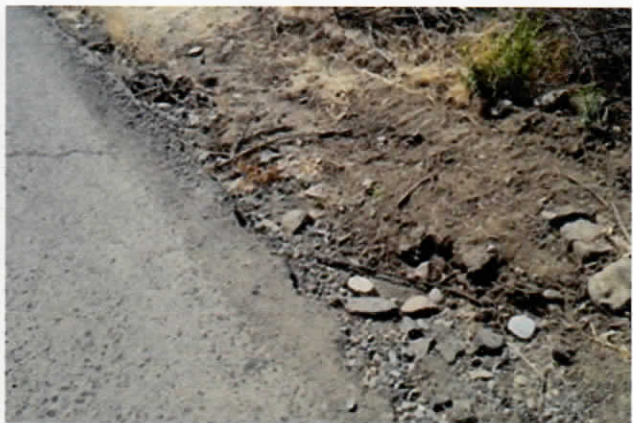
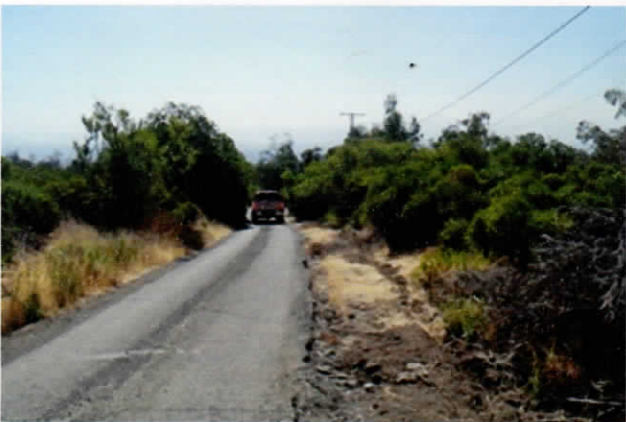
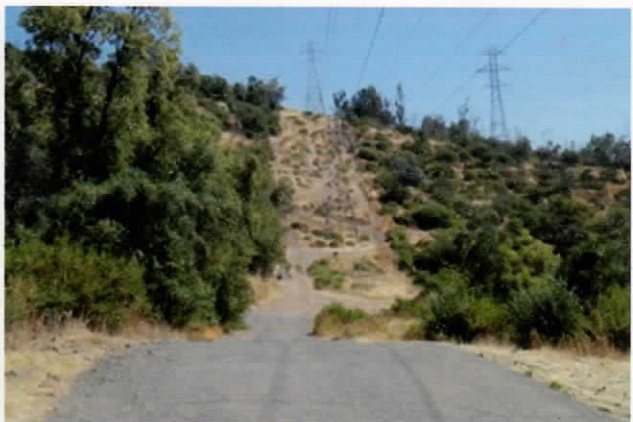
## VIAS DE CIRCULACION

Cabe señalar que existe un deterioro en los pavimentos de las diferentes vías, se sugiere la confección de bermas y la reparación de toda la estructura vial, ya que hay sectores en que se debe circular en baja velocidad y con el gran riesgo de caer en zanjas y lo que es más grave aún, es lo angosto de la vía, haciendo más lento el desplazamiento a los sectores altos.

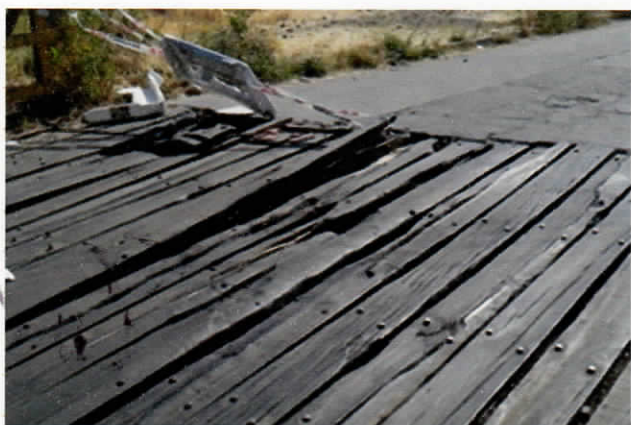
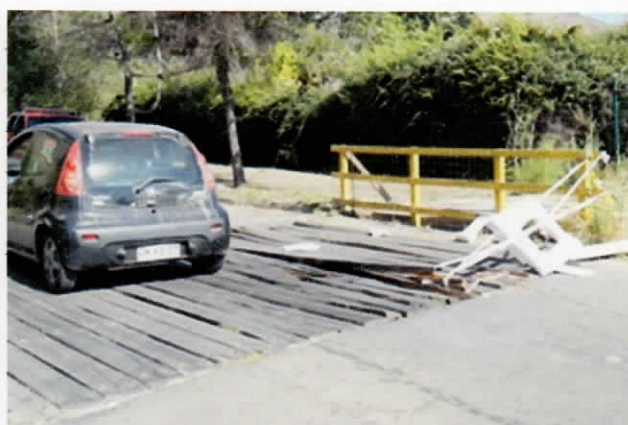
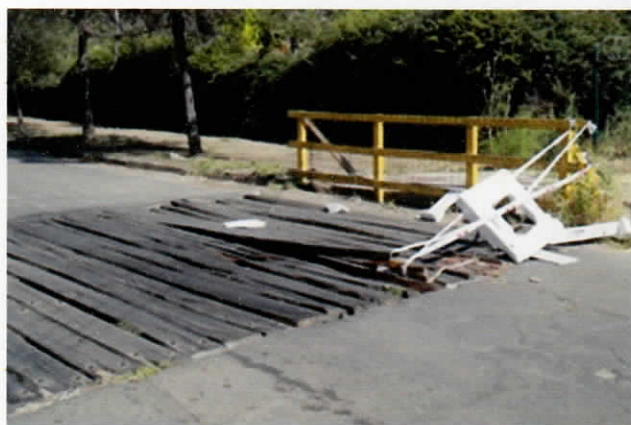
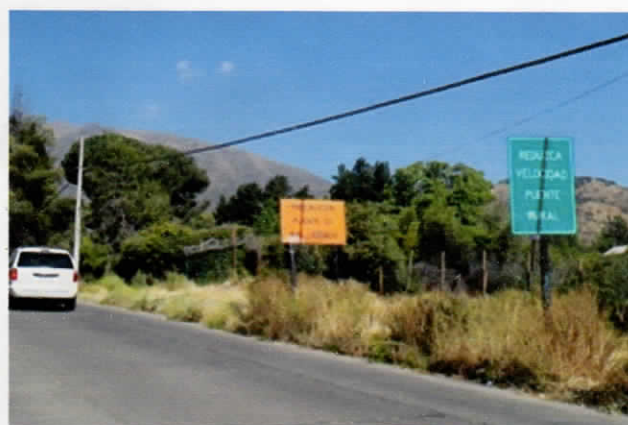
### **PUENTE ACCESO POR AVENIDA CENTRAL CASI ESQUINA BAILAHUEN**

El puente de acceso por la Avenida Central, esquina Bailahuen, se encuentra deteriorado, no dando posibilidad al paso de un vehículo del alto tonelaje, existiendo una sola vía de circulación, está con la señalética correspondiente, pero se hace indispensable su urgente reparación.

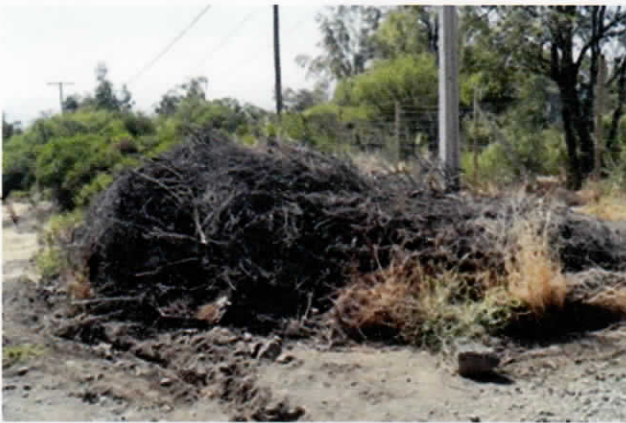
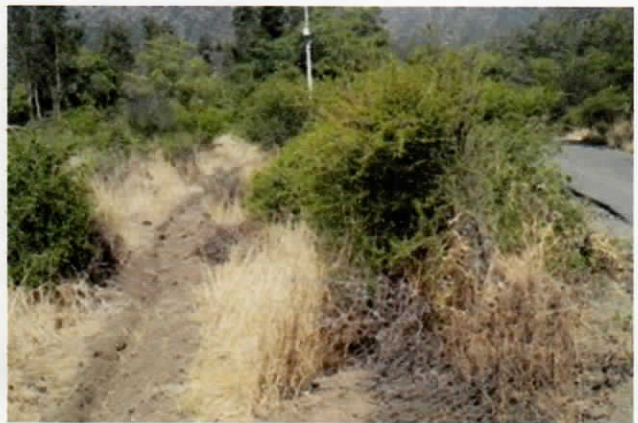
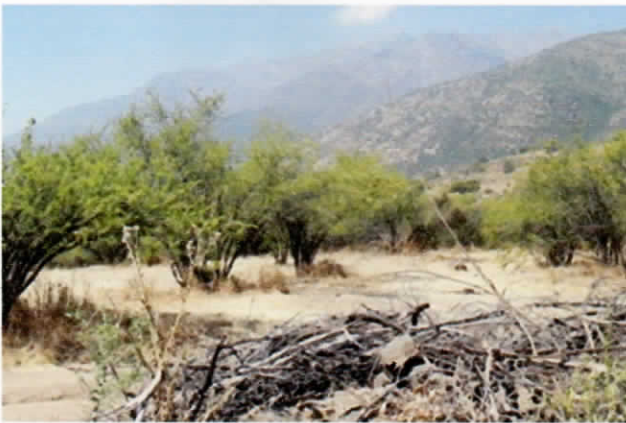
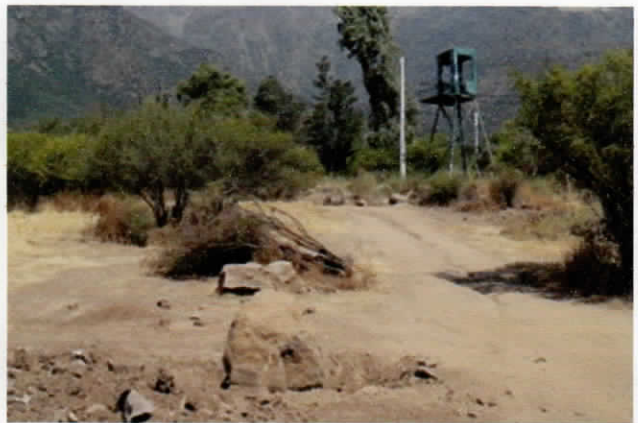
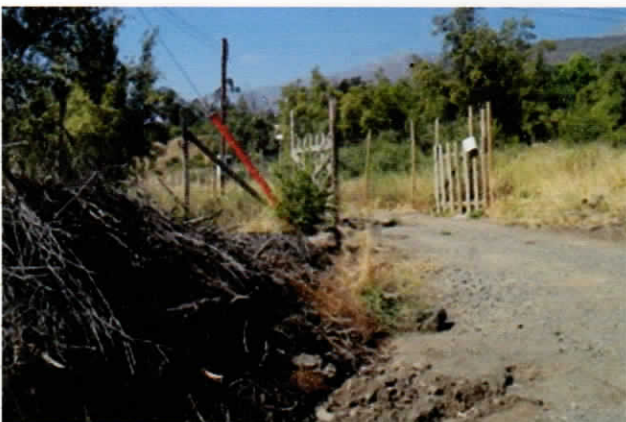
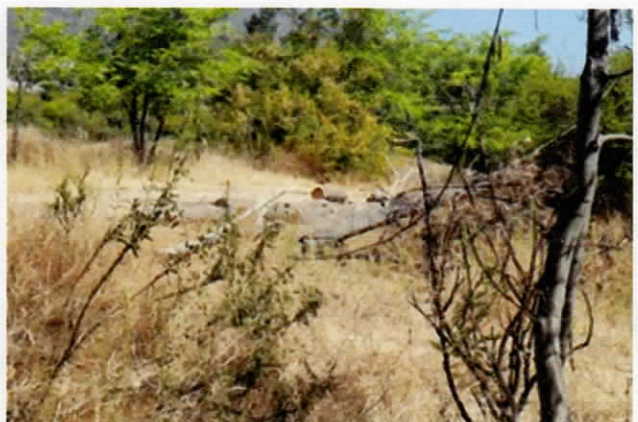
## **ACUMULACION DE MATERIAL DE FACIL COMBUSTION**

Todo el material de raleo en el interior de las parcelas, debe ser retirado de los sectores en que hoy está siendo acumulado, es de alto riesgo de incendio esta acumulación, cada vecino debería preocuparse de este foco de peligro.

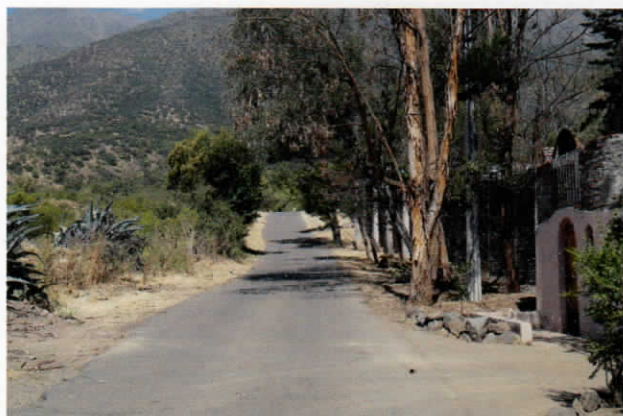
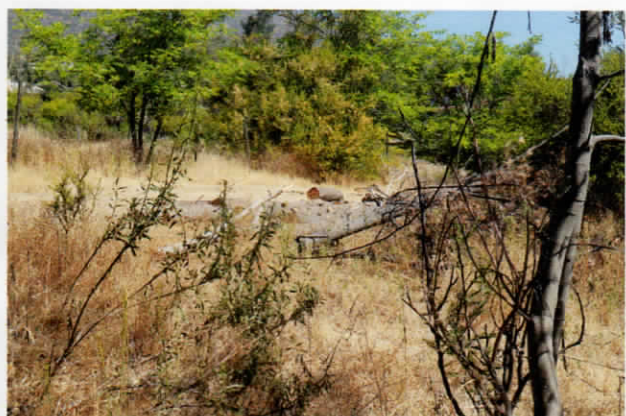
### **ELIMINACION DE ÁRBOLES SECOS**

Los árboles secos, presentan un alto riesgo de incendio, estos se encuentran ya en su punto de ignición con poca temperatura y en un siniestro son muy más fáciles de verse afectados y por ende arder violentamente propagando el fuego a otros sectores y cayendo restos del árbol sobre viviendas o bien proyectando el fuego a otras áreas.

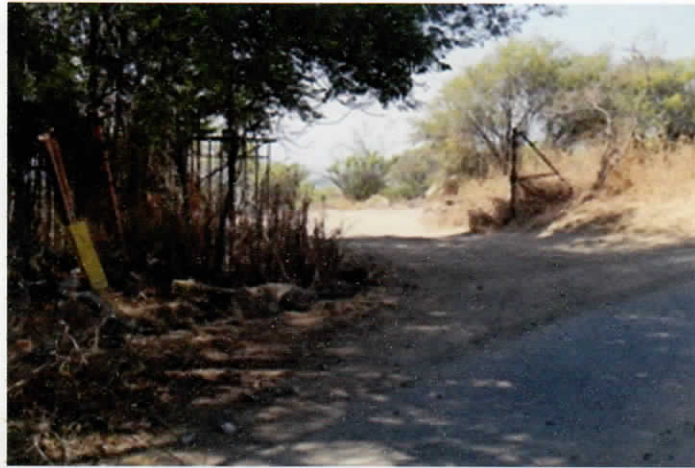
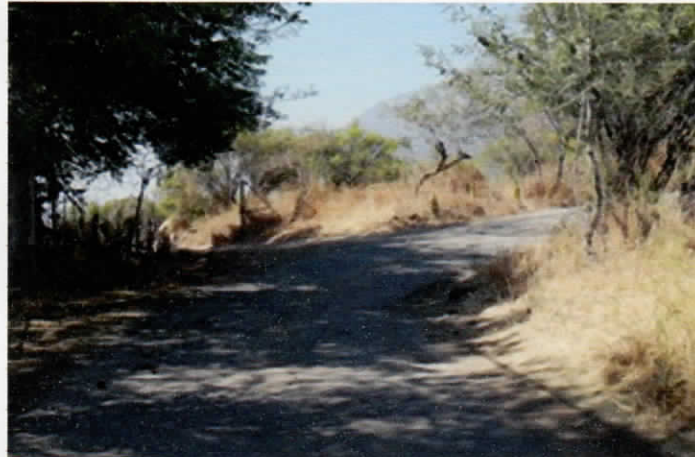
## **CURVAS MAL DISEÑADAS**

Se debe ampliar el radio de giro de la curva que se muestra, se recomienda además ampliarla ya que para un vehículo de gran tamaño resulta imposible girar con facilidad y se pierde tiempo en las maniobras que se deben realizar.

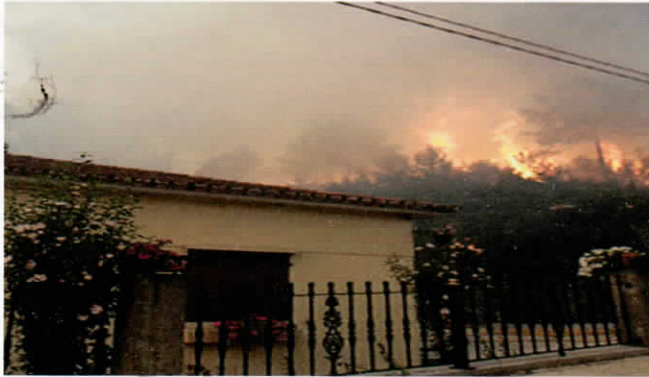
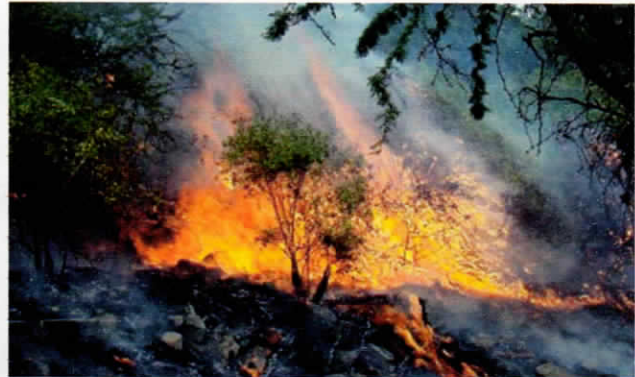
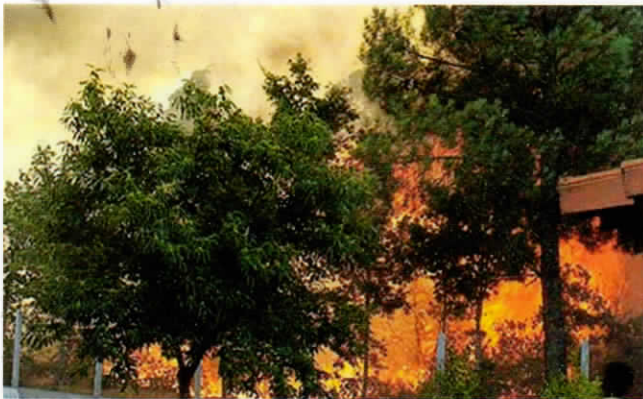
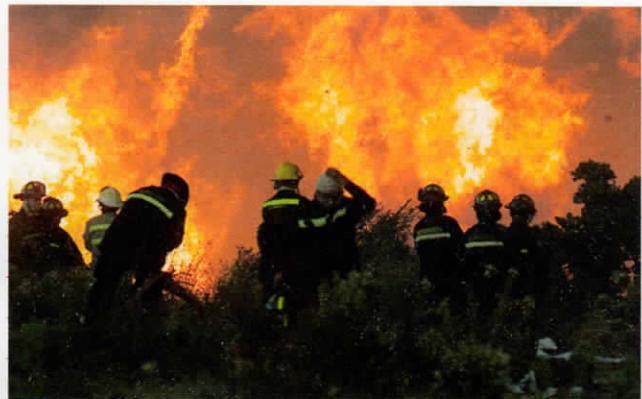
## SINIESTROS FORESTALES Y DE INTERFACE

Los siniestros forestales se agravan por los problemas de accesos y la falta de una red de incendio, cada siniestro forestal significa gran despliegue de material de Bomberos y Conaf, es bueno hacer hincapié sobre el tema agua y para ello se está solicitando a los vecinos la colaboración para contar con mas cantidad de fuentes de agua, piscinas, estanques, etc.

Se está trabajando en levantar un catastro para conocer quienes pueden colaborar en el caso de una emergencia, cada piscina o estanque puede significar salvar una vivienda o evitar que el fuego salga de control, transformándose en un siniestro complejo de controlar.

Se recomienda que cada uno de los vecinos colabore en este tema, principalmente despejando todo material que sea de fácil combustión y que esté alrededor de las viviendas, dado que el fuego puede llegar fácilmente a esos elementos, ya sea por pavesas o focos que sean iniciados por rebrotes, etc.
